Untersuchungsbericht

3X073-1-2/03
März 2004

Art des Ereignisses:	Unfall
Datum:	24. Mai 2003
Ort:	Riesa-Canitz
Luftfahrzeug:	1. Flugzeug 2. Segelflugzeug
Hersteller / Muster:	1. PZL-Warschau PZL104 „Wilga35A“ 2. PZL-Bielsko / SZD38 A „Jantar 1“
Personen- schaden:	1. zwei Personen tödlich verletzt 2. eine Person schwer verletzt
Sachschaden:	Luftfahrzeuge zerstört
Drittsschaden:	geringer Flurschaden
Informationsquelle:	Untersuchung durch BFU

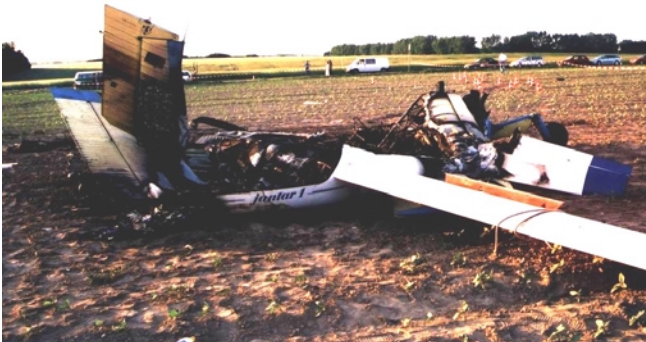
Auf einem Ackergelände 1,5 - 2 km südöstlich des Flugplatzes Riesa-Canitz befand sich die Unfallstelle. Die Schleppmaschine prallte mit flachem Neigungswinkel hinter der Straße von Mautitz nach Riesa-Weida auf eine Ackerfläche und kam ca. 55 m von der Straße entfernt in ihre Endlage. Beim Aufprall entstand ein Brand am Luftfahrzeug. Aus südwestlicher Richtung kommend prallte das Segelflugzeug ebenfalls mit flachem Neigungswinkel in geringer Entfernung zur verunfallten Schleppmaschine auf die Ackerfläche und rutschte am Boden mit einer leichten Linkskurve in das Wrack der Schleppmaschine. Beide Luftfahrzeuge wurden durch den Aufprall auf dem Boden und der nachfolgenden Brandeinwirkung zerstört.

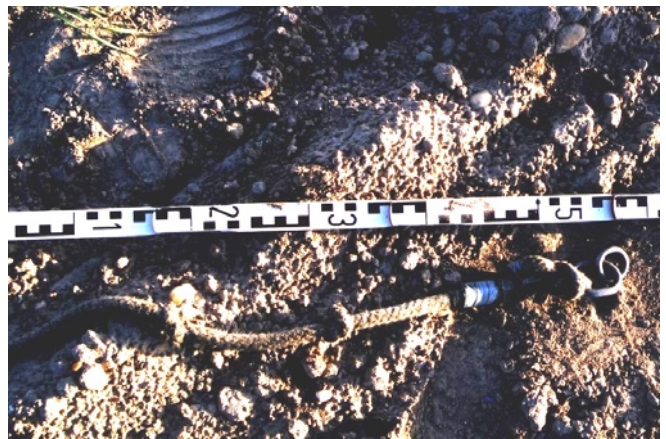
Der Flugzeugschlepp wurde an einem 30 m langen Schleppseil durchgeführt. An beiden Seilenden befand sich jeweils ein Doppelringpaar und im Abstand von ca. 10-20 cm waren an beiden Enden zwei Verknotungen vorhanden. Sollbruchstellen wurden nicht vorgefunden. Das Schleppseil wurde unversehrt an der Unfallstelle um die linke Tragfläche des Segelflugzeuges geschlungen vorgefunden, beide Seilenden waren von den Kupplungen der Luftfahrzeuge getrennt.

Der Fundort des Schleppseiles am linken Tragflügel des Segelflugzeuges bestätigt, dass es vom Schleppflugzeug ausgekuppelt wurde und dann in Richtung Segelflugzeug schnellte. Dabei wickelte es sich um den linken Tragflügel. Wann das Schleppseil sich dann vom Segelflugzeug löste, ist nicht bekannt.

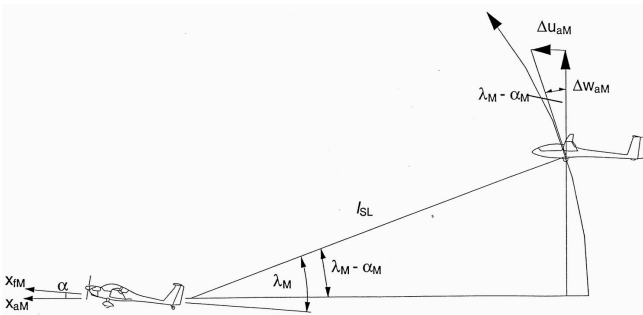
Abb. 2.5: Längsbeschleunigung infolge vertikaler Relativbewegung bei konstanter Seillänge

„schweren“ Schleppmaschine (DO 27) und einem Segelflugzeug mit Bodenkupplung stieg die Seilkraft trotz gedrücktem Höhenruder kontinuierlich, bis zum Ausklinken oder dem Erreichen der Bruchlast der Sollbruchstelle. Es wird vom Verfasser der Studienarbeit eingeschätzt, dass mit dem Anwachsen der Seilkraft die Längsbeschleunigungen eines Segelflugzeuges ähnliche Werte erreichen kann, wie in der Beschleunigungsphase eines Windenstarts. Die deutlichen Nickwinkeländerungen des Schleppflugzeuges dokumentieren anschaulich, wie sich das Übersteigen von Segelflugzeugen, die an der Bug- oder Bodenkupplung geschleppt wurden, auswirken kann.
