Untersuchungsbericht

3X073-1-2/03
März 2004

Art des Ereignisses:	Unfall
Datum:	24. Mai 2003
Ort:	Riesa-Canitz
Luftfahrzeug:	1. Flugzeug 2. Segelflugzeug
Hersteller / Muster:	1. PZL-Warschau PZL104 „Wilga35A“ 2. PZL-Bielsko / SZD38 A „Jantar 1“
Personen- schaden:	1. zwei Personen tödlich verletzt 2. eine Person schwer verletzt
Sachschaden:	Luftfahrzeuge zerstört
Drittsschaden:	geringer Flurschaden
Informationsquelle:	Untersuchung durch BFU

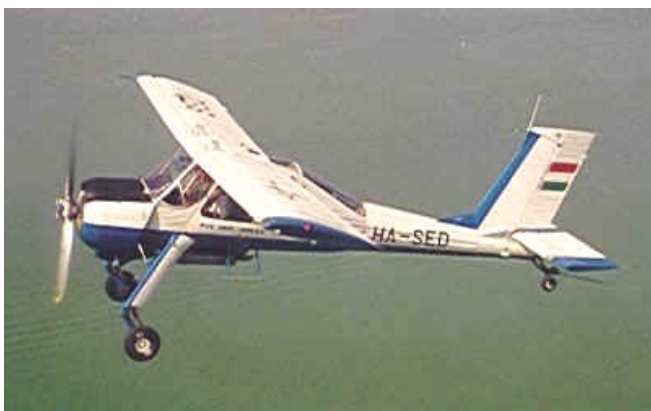
Das Flugzeug vom Muster PZL 104, Wilga 35A ist ein viersitziger, freitragender Schulterdecker in Ganzmetallbauweise mit Spornrad. Es hat eine Spannweite von 11,13 m und eine höchstzulässige Startmasse von 1230 kg. Das Flugzeug besitzt ein Sterntriebwerk AI-14RA mit einer Höchstleistung von 260 PS und fliegt mit einer Zweiblattverstellluftschraube US-12 2000. Die Bedienung der Landeklappenverstellung erfolgt über einen Bedienhebel in Kopfhöhe des links sitzenden Luftfahrzeugführers. Die Bedienung des Ausklinkmechanismus erfolgt über einen Knebel an einem Seilzug unterhalb des Instrumentenbretts an der linken Kabinenwandseite. Am Sporn der Wilga, oberhalb des Spornrades, ist die Schleppkupplung für den Flugzeugschlepp angebracht.

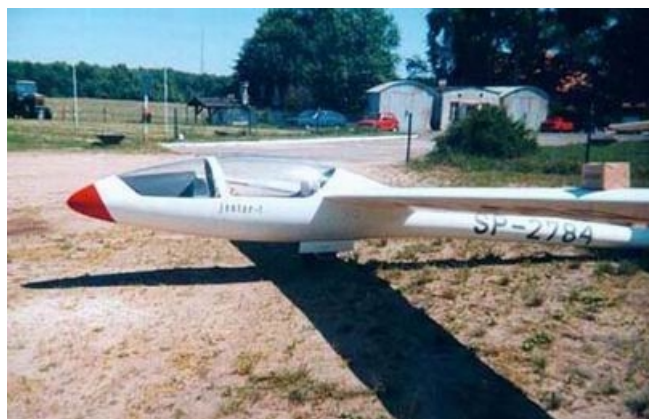
Das Segelflugzeug vom Muster SZD 38 A, Jantar 1 ist ein einsitziger, freitragender Mitteldecker in GFK-Bauweise. Er hat eine Spannweite von 19 m und eine höchstzulässige Startmasse von 515 kg. Die Schleppkupplung des Segelflugzeuges befindet sich an der Unterseite des vorderen Rumpfes in Höhe des Instrumentenbretts und wird kombiniert für den Winden- und Flugzeugschlepp eingesetzt. Der Ausklinkknopf befindet sich an der Instrumententafel links unten in Höhe der linken Beinauflage.

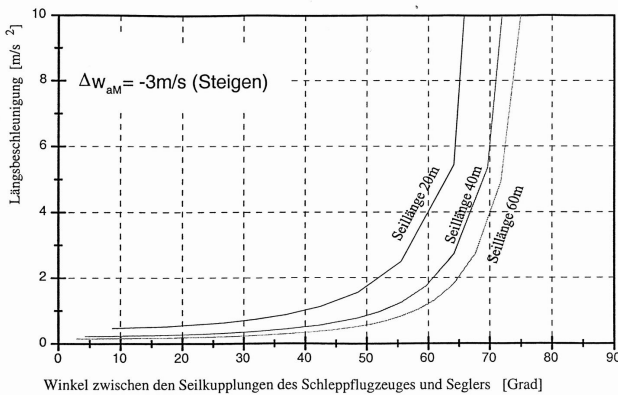
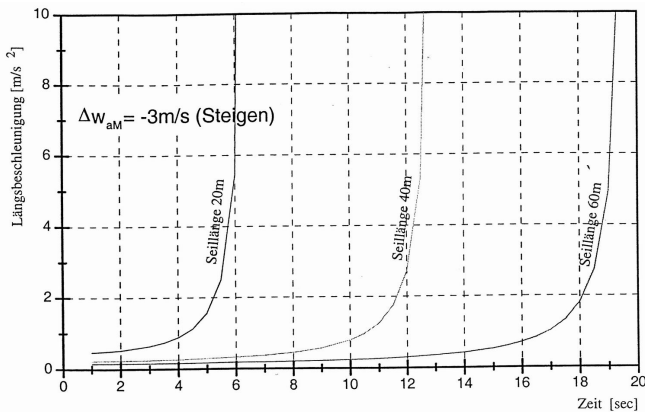
In der Studienarbeit wird festgestellt, dass sobald das Schleppflugzeug vom Segelflugzeug aus nicht mehr zu

sehen ist, in jedem Fall das Schleppseil ausgeklinkt werden muss. Die Messungen und die Eindrücke der Versuchspiloten zeigen jedoch auch, dass Segelflugzeugführer, die unerwartet in eine derartige Situation kommen, durch die plötzlich auftretenden hohen Beschleunigungen in ihrer Handlungsfähigkeit eingeschränkt sein können.
